За весь период механизированного способа эксплуатации битумных скважин Ашальчинского месторождения по причине отказа оборудования было произведено 32 ремонта (таблица 2).

На рис. 6 показана диаграмма распределения отказов агрегатов УЭЦН, где наиболее слабым узлом является гидрозащита погружного электродвигателя (ПЭД).

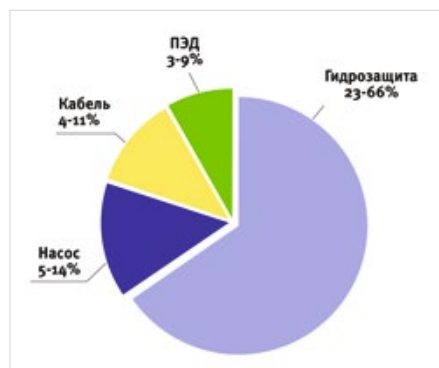
Рис. 6 — Ремонты по причине отказа оборудования

Наибольшее количество ремонтов (23 ремонта или 66%) было произведено по причине отказа гидрозащиты. Пять ремонтов было произведено по причине износа рабочих органов насоса, четыре ремонта — по причине отказа кабеля и три — по причине снижения сопротивления изоляции ПЭД.

Основные причины отказов гидрозащит ПЭД связаны с выходом из строя резинотехнических изделий (РТИ), таких как сильфоны торцовых уплотнений и диафрагмы из-за потери ими эластических свойств и разрушения.

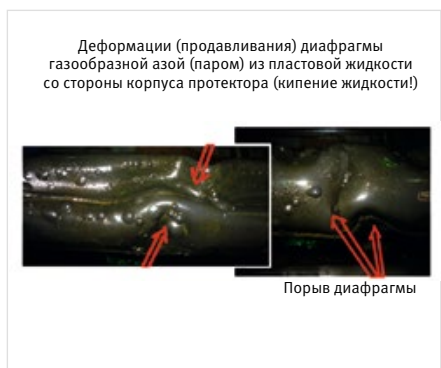
Рис. 7 — Эксплуатационные отказы эластомерных диафрагм

Одним из примеров разрушения РТИ из-за налипания смол являются порывы диафрагм из фторэластомера «Афлас», эксплуатационная термостойкость которого не ниже 230°C (рис. 7).

Лабораторные исследования очищенного от смол образца из разрушенной диафрагмы не выявили деградации эластических свойств изделия — физико-механические показатели остались в пределах технических требований.

Взаимодействие воды, острого пара и битуминозных углеводородов приводит к образованию смол и твердых асфальтенов с высокой адгезией к металлам и эластомерам. По этой причине эластомерные диафрагмы теряют эластичность и способность сопротивляться деформациям. Анализ диафрагм из фторэластомера «Афлас», извлеченных из отказавших гидрозащит, после отмывки смоляной корки показал, что эластические и прочностные свойства соответствуют критериям сохранения эластомером работоспособности.

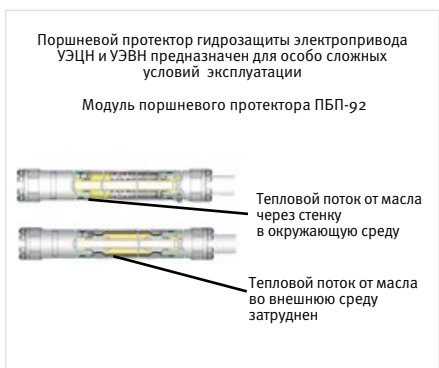
Рис. 8 — Поршневой протектор гидрозащиты электропривода УЭЦН и УЭВН

В целях проверки альтернативных решений замены в протекторе ПЭД эластомерных диафрагм с поршневым модулем были допущены к эксплуатации установки с гидрозащитами ГЗНП-92/5-00 производства ЗАО «НОВОМЕТ-Пермь», в конструкции которых использовались поршневые модули производства ООО «РЕАМ-РТИ» (рис. 8).

Наработки УЭЦН с гидрозащитами ГЗНП-92/5-00 составили 10, 74, 299, 224 и 205 суток. Однако, несмотря на очевидный прирост наработок, требуется оценить проблему несовместимости конструкции и особенностей условий добычи для уточнения технических требований к оборудованию, предназначенному для добычи битумных нефтей.

Анализ состояния деталей гидрозащиты ГЗНП-92/5-00, отработавшей в составе установки 205 суток, показал:

- наличие внутри корпуса несмешиваемых жидкостей: густой нефти и воды;
- отказ всех трёх торцовых уплотнений, где первое зафиксировано «асфальтом» в головке корпуса и имеет полное разрушение уплотнительных колец, а второе и третье — проворачивались относительно вала;
- наличие в поршневом модуле смоляных отложений со стороны входа пластовой

жидкости, потерю подвижности внешнего поршня при сохранении подвижности внутреннего поршня;

- следы перегрева корпуса гидрозакщиты («вспучивание» краски);
- наличие воды в моторном дизлектрическом масле ($R=0$).

На основании полученного опыта эксплуатации гидрозакщит поршневого типа и в соответствии со специальными техническими требованиями Управляющей Компании «Система-Сервис» под эксплуатацию добывающего оборудования на Ашальчинском месторождении битумной нефти отечественные предприятия ЗАО «НОВОМЕТ-Пермь» и ООО «РЕАМ-РТИ» приступили к разработке и изготовлению усовершенствованных поршневых гидрозакщит ПЭД.

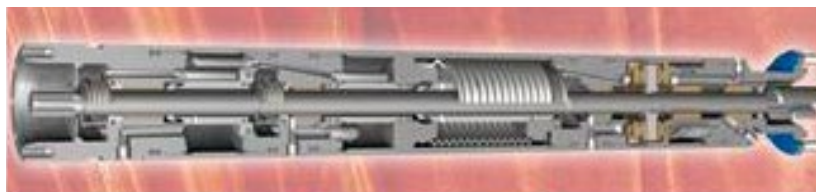
На рис. 9 представлена гидрозакщита Reda Hotline SA3 (третье поколение гидрозакщит компании Schlumberger для использования в добывающих скважинах с высокой температурой жидкой среды).

Развитие конструкции гидрозакщиты компании Schlumberger для использования в добывающих скважинах с высокой температурой жидкой среды (от 250 °C и выше)

Гидрозакщита Reda Hotline Maximus 550 с металлосильфонным протектором дополнена версией с металлосильфонным компенсатором

Гидрозакщита Reda Hotline SA3
(теплостойкость по моторному маслу до 300°C)
